B-Plangebiet Nr. 29 „Stichter See“ in 29643 Neuenkirchen

**Geotechnische Erkundungen
inkl. Erweiterungsfläche westlich Kabenstraße**

Ergänzter Ergebnisbericht

Projektnummer: 3019-2

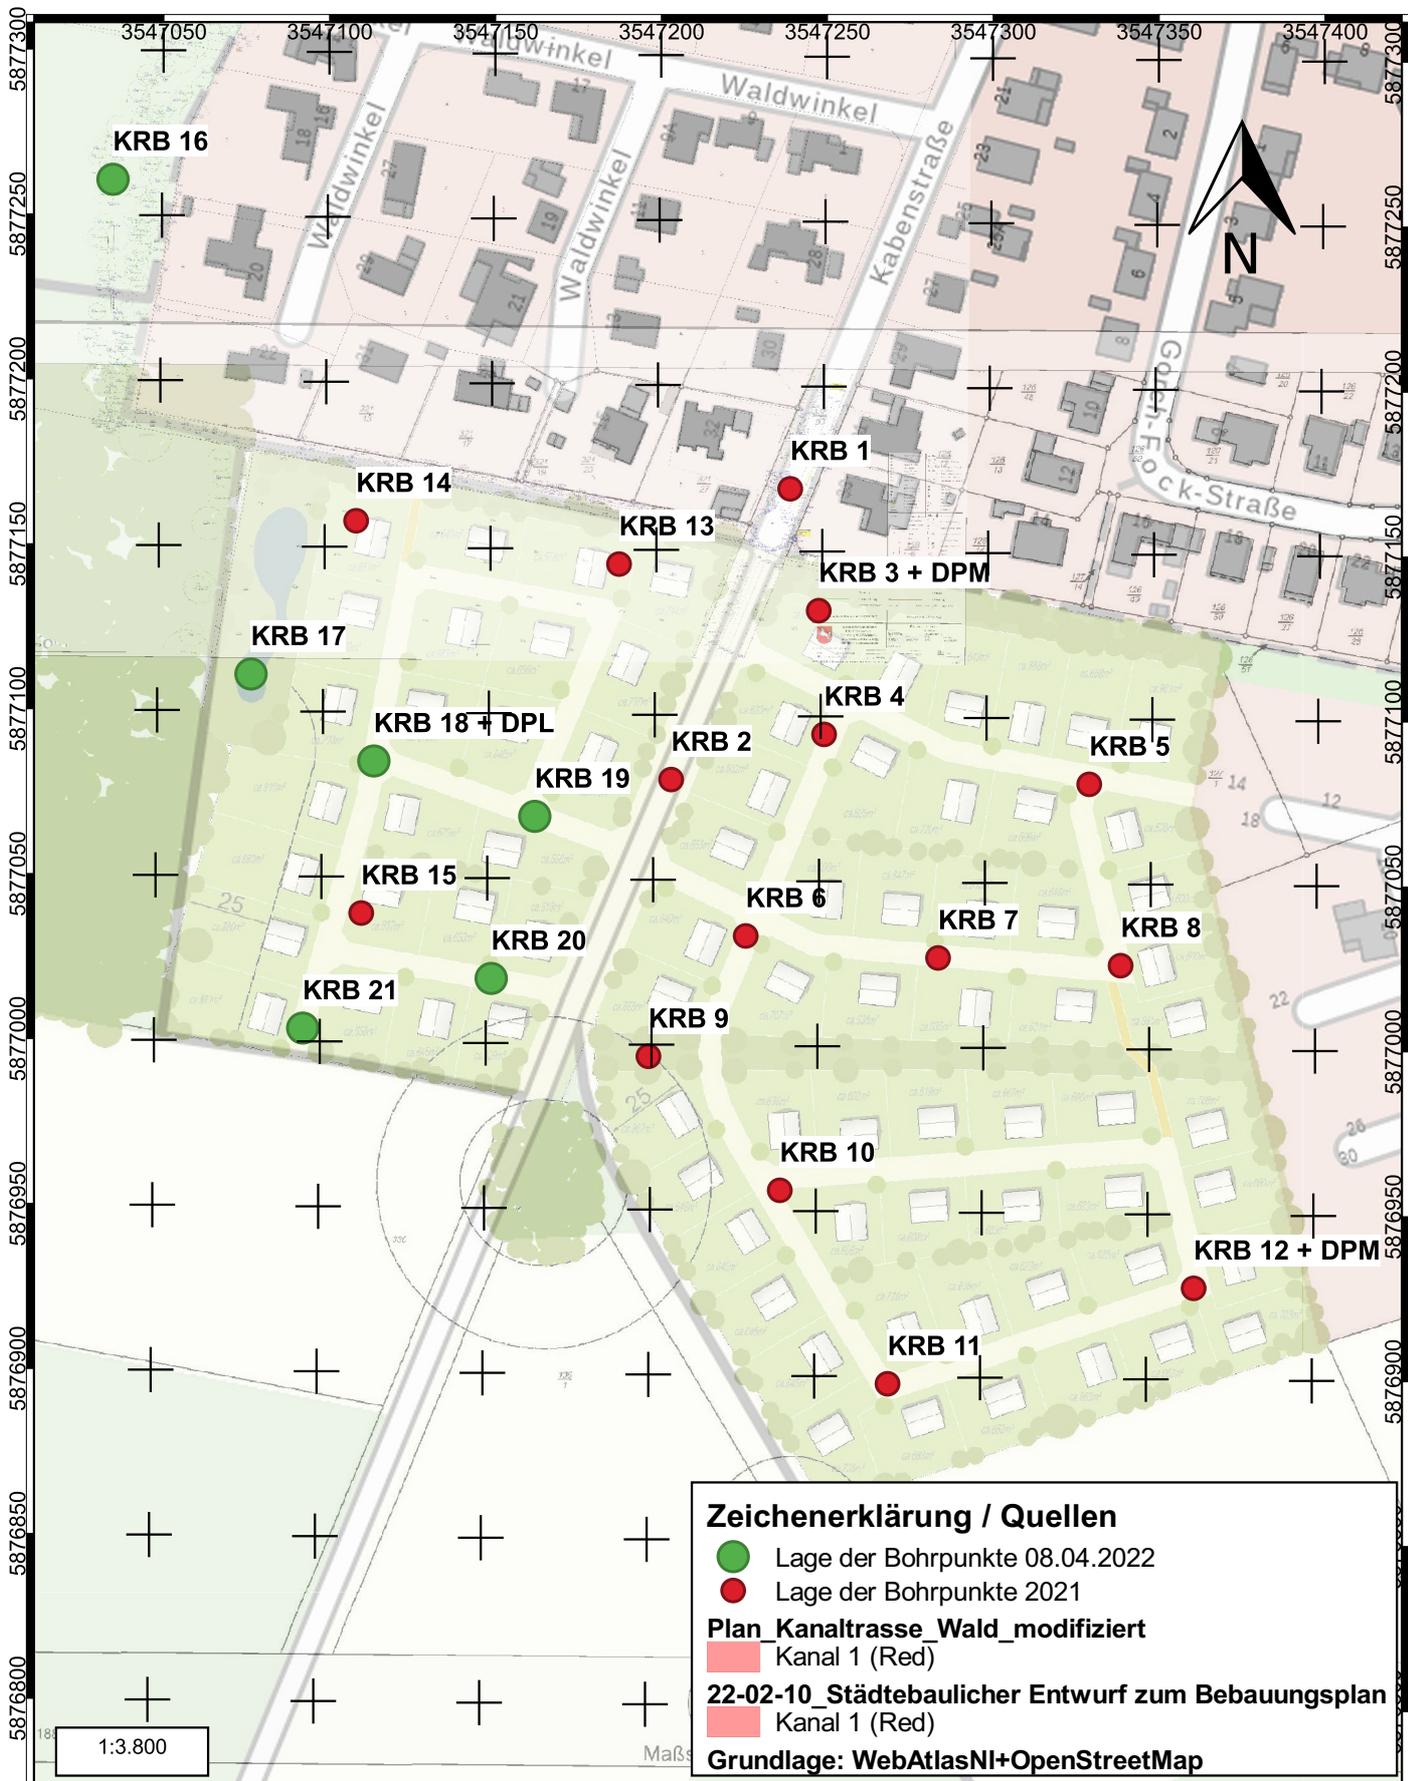
- Lage der Bohrpunkte 08.04.2022
- Lage der Bohrpunkte 2021

Auf dem Areal und dem westlich der Kabenstraße gelegenen Feld (siehe Lagepläne, Anlagen [1] und [2]) wurden insgesamt 21 Kleinrammbohrungen (KRB 1 bis KRB 21 bis 5 m Tiefe angeordnet (Bohrprofile Anlage [3]). An drei Bohrpunkten wurden zudem jeweils eine Rammsondierung (DPM) ausgeführt, außerdem erfolgte an allen Bohrungen Probenahmen, an Mischproben erfolgten dann chemische Untersuchungen (Ergebnisse in Anlage [5]).

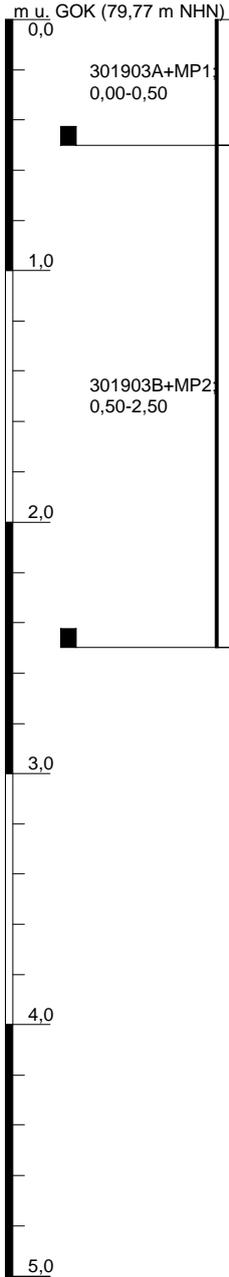
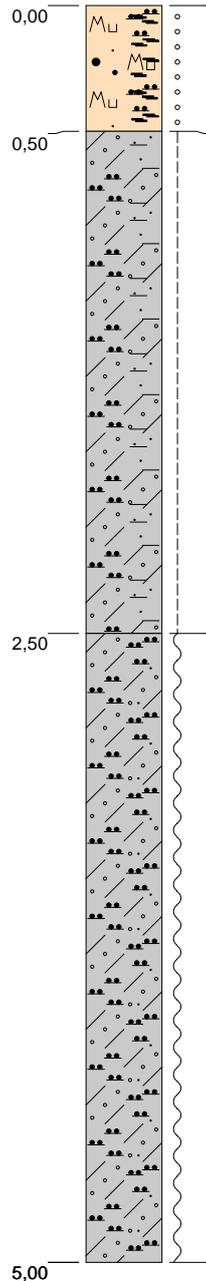
KRB 3

0,50 m - MUTTERBODEN, SAND, SCHLUFF, OH (Grob-/gemischtkörnige Böden, humos), stark humos, A, dunkelbraun, locker gelagert, erdfeucht, Mutterboden
, leicht zu bohren

2,00 m - GESCHIEBELEHM, SCHLUFF, FEINSAND, UL (Schluff, leicht plastisch) bis SU* (Sand, stark schluffig), schwach tonig, schwach feinkiesig, Wurzeln, C, hellbraun, Rostflecken, kalkfrei, feucht, steif, Geschiebelehm
, mäßig schwer zu bohren

2,50 m - GESCHIEBELEHM, SCHLUFF, UL (Schluff, leicht plastisch) bis SU* (Sand, stark schluffig), feinsandig, schwach tonig, schwach feinkiesig, Flint, Wurzeln, C, hellgraubraun bis hellbraun, kalkfrei, feucht, weich, Geschiebelehm
, mäßig schwer zu bohren

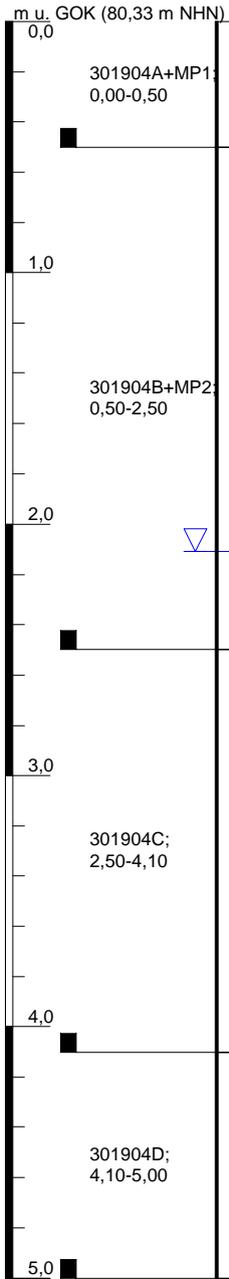
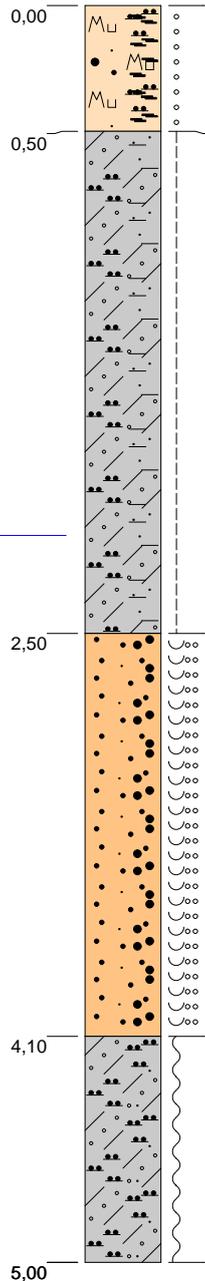
KRB 4

0,50 m - MUTTERBODEN, SAND, SCHLUFF, OH (Grob-/gemischtkörnige Böden, humos), stark humos, A, dunkelbraun, locker gelagert, erdfeucht, Mutterboden
leicht zu bohren

2,00 m - GESCHIEBELEHM, SCHLUFF, FEINSAND, UL (Schluff, leicht plastisch) bis SU* (Sand, stark schluffig), schwach tonig, schwach feinkiesig, C, hellbraun, kalkfrei, feucht, steif, Geschiebelehm
mäßig schwer zu bohren

0,90 m - GESCHIEBELEHM, SCHLUFF, UL (Schluff, leicht plastisch) bis SU* (Sand, stark schluffig), feinsandig, schwach grobsandig, schwach feinkiesig, Flint, C, hellbraun, feucht, weich, Geschiebelehm
mäßig schwer zu bohren

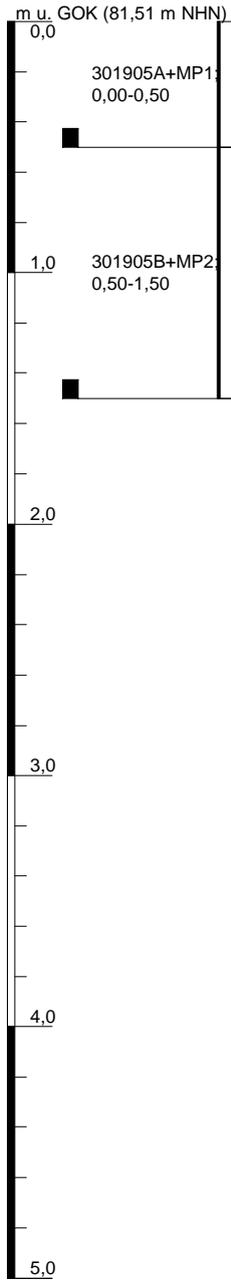
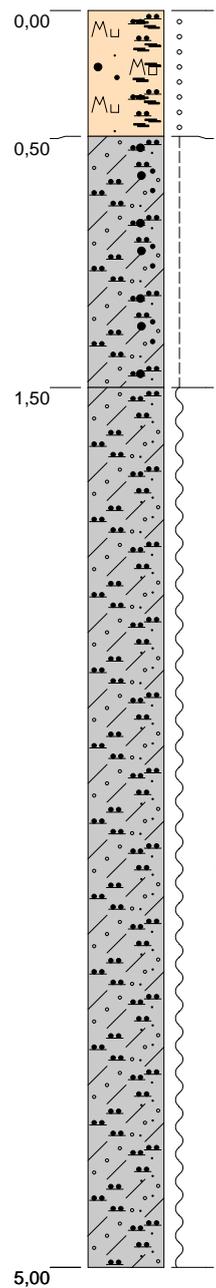
KRB 5

0,50 m - MUTTERBODEN, SAND, SCHLUFF, OH (Grob-/gemischtkörnige Böden, humos), stark humos, A, dunkelbraun, locker gelagert, erdfeucht, Mutterboden
leicht zu bohren

1,00 m - GESCHIEBELEHM, SCHLUFF, UL (Schluff, leicht plastisch) bis SU* (Sand, stark schluffig), stark sandig, schwach tonig, schwach feinkiesig, Flint, C, graubraun, marmoriert, Rostflecken, kalkfrei, feucht, steif, Geschiebelehm
mäßig schwer zu bohren

3,50 m - GESCHIEBELEHM, SCHLUFF, UL (Schluff, leicht plastisch) bis SU* (Sand, stark schluffig), stark feinsandig, schwach tonig, schwach feinkiesig, Flint, Sand-Bänder, C, hellbraun bis graubraun, marmoriert, kalkfrei, feucht, weich, Geschiebelehm
mäßig schwer zu bohren

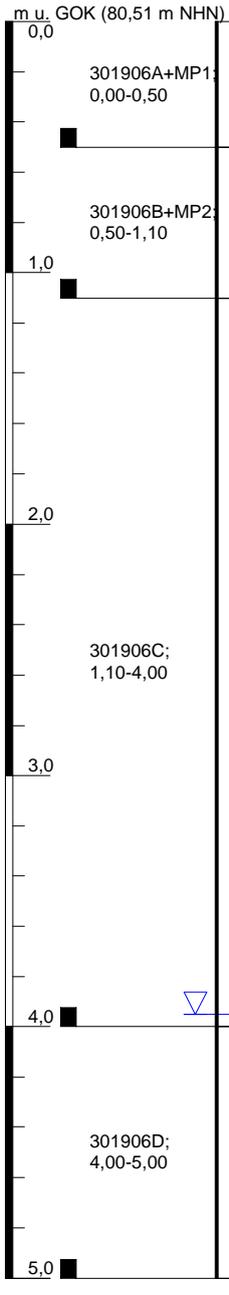
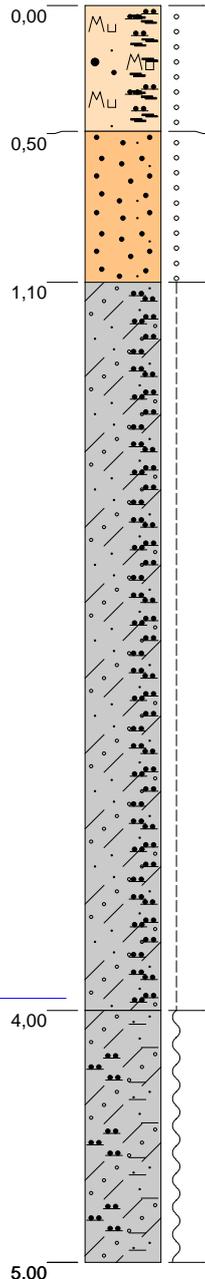
KRB 6

0,50 m - MUTTERBODEN, SAND, SCHLUFF, OH (Grob-/gemischtkörnige Böden, humos), stark humos, A, dunkelbraun, locker gelagert, erdfeucht, Mutterboden
, leicht zu bohren

0,60 m - MITTELSAND, SE (Sand, enggestuft), feinsandig, sehr schwach schluffig, B, gelbbraun bis hellgrau, locker gelagert, erdfeucht, Flugdecksand
, leicht zu bohren

2,90 m - GESCHIEBELEHM, FEINSAND, UL (Schluff, leicht plastisch) bis SU* (Sand, stark schluffig), stark schluffig, schwach tonig, schwach feinkiesig, Flint, C, hellbraun bis hellgraubraun, kalkfrei, feucht, steif, Geschiebelehm
, mäßig schwer zu bohren

1,00 m - GESCHIEBELEHM, SCHLUFF, FEINSAND, UL (Schluff, leicht plastisch) bis SU* (Sand, stark schluffig), schwach tonig, schwach feinkiesig, Flint, C, hellbraun, kalkfrei, sehr feucht, weich, Geschiebelehm
, mäßig schwer zu bohren

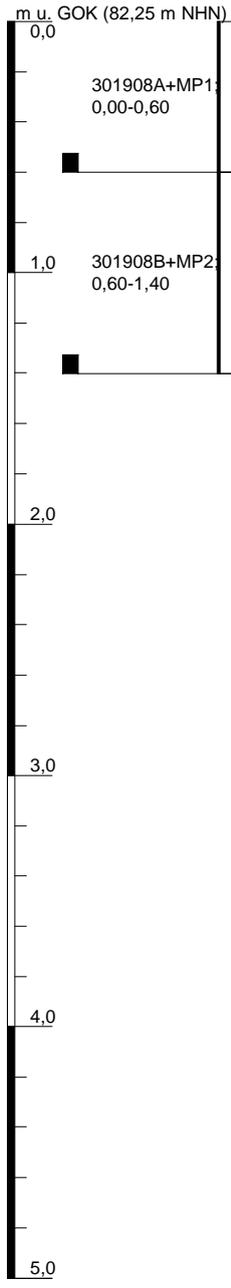
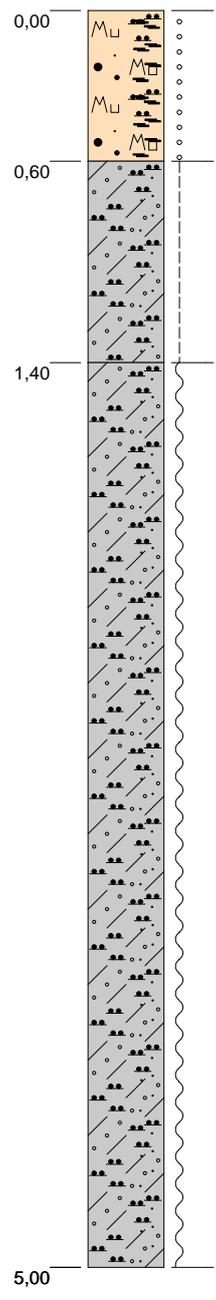
KRB 8

0,60 m - MUTTERBODEN, SAND, SCHLUFF, OH (Grob-/gemischtkörnige Böden, humos), stark humos, A, dunkelbraun, locker gelagert, erdfeucht, Mutterboden, leicht zu bohren

0,80 m - GESCHIEBELEHM, SCHLUFF, UL (Schluff, leicht plastisch) bis SU* (Sand, stark schluffig), stark feinsandig, schwach tonig, schwach feinkiesig, C, hellbraun bis graubraun, marmoriert, kalkfrei, feucht, steif, Geschiebelehm, mäßig schwer zu bohren

3,60 m - GESCHIEBELEHM, SCHLUFF, UL (Schluff, leicht plastisch) bis SU* (Sand, stark schluffig), stark feinsandig, schwach tonig, schwach feinkiesig, Flint, Sand-Bänder, C, hellbraun bis graubraun, kalkfrei, sehr feucht, weich, Geschiebelehm, mäßig schwer zu bohren

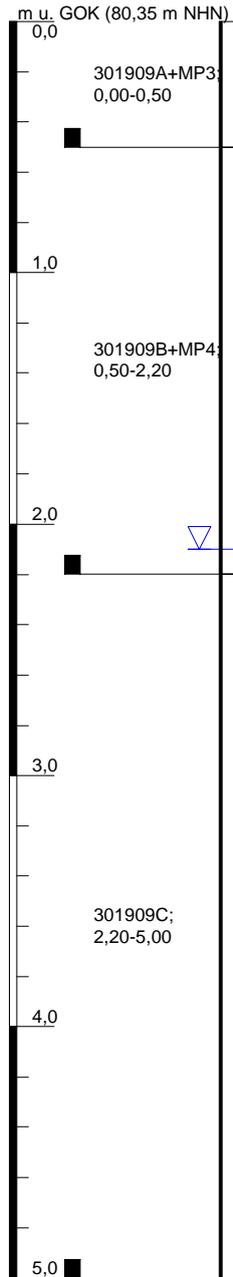
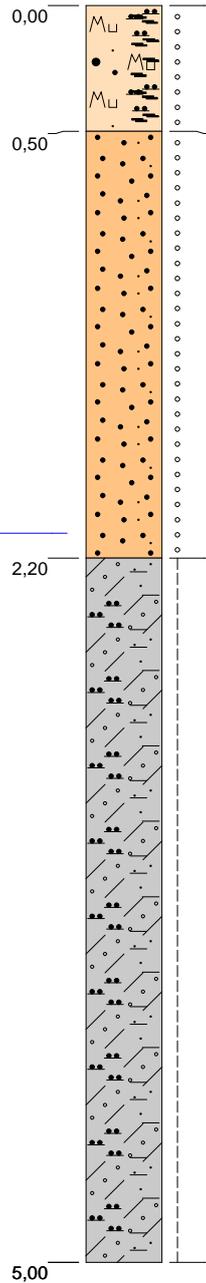
KRB 9

0,50 m - MUTTERBODEN, SAND, SCHLUFF, OH (Grob-/gemischtkörnige Böden, humos), stark humos, A, dunkelbraun, locker gelagert, erdfeucht, Mutterboden
leicht zu bohren

1,70 m - MITTELSAND, SE (Sand, enggestuft), feinsandig, sehr schwach schluffig, B, gelbbraun, locker gelagert, erdfeucht, Basis nass, Flugdecksand
leicht zu bohren

2,80 m - GESCHIEBELEHM, SCHLUFF, FEINSAND, UL (Schluff, leicht plastisch) bis SU* (Sand, stark schluffig), schwach tonig, schwach feinkiesig, Flint und Sandstein, C, hellbraun bis hellgraubraun, kalkfrei, feucht, steif, Geschiebelehm
mäßig schwer zu bohren

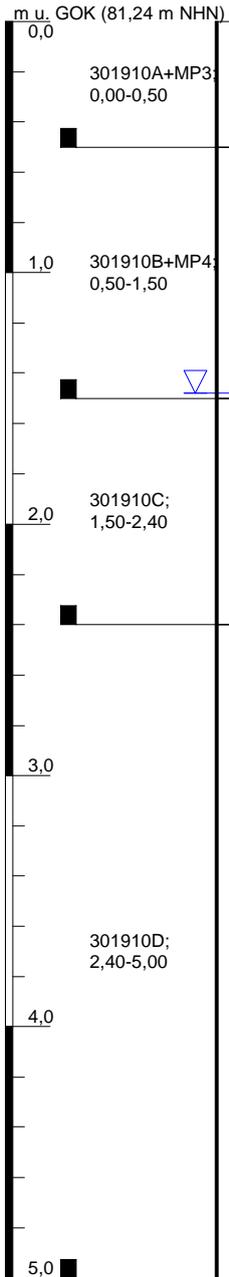
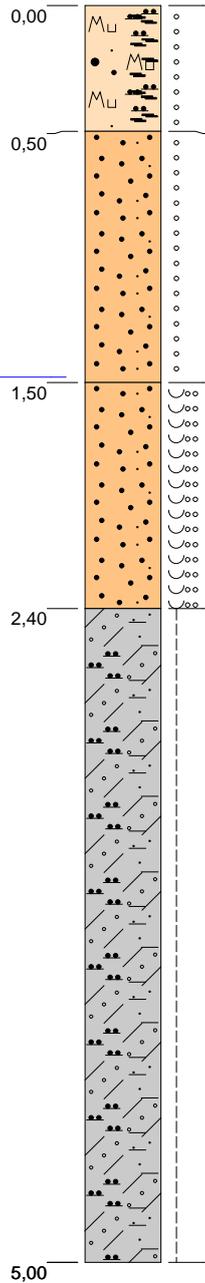
KRB 10

0,50 m - MUTTERBODEN, SAND, SCHLUFF, OH (Grob-/gemischtkörnige Böden, humos), stark humos, A, dunkelbraun, locker gelagert, erdfeucht, Mutterboden
leicht zu bohren

1,00 m - MITTELSAND, SE (Sand, enggestuft), feinsandig, sehr schwach schluffig, humose Bänder, B, gelbbraun, locker gelagert, erdfeucht, Flugdecksand
leicht zu bohren

2,60 m - GESCHIEBELEHM, SCHLUFF, FEINSAND, UL (Schluff, leicht plastisch) bis SU* (Sand, stark schluffig), schwach tonig, schwach feinkiesig, Sandstein-Bruchstücke, C, hellgraubraun, kalkfrei, feucht, steif, Geschiebelehm
mäßig schwer zu bohren

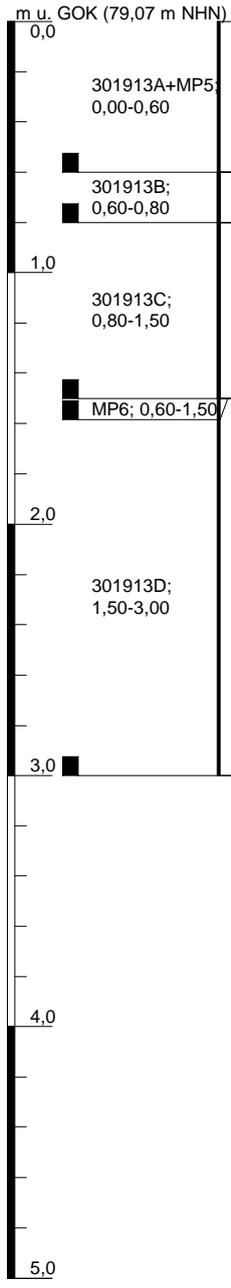
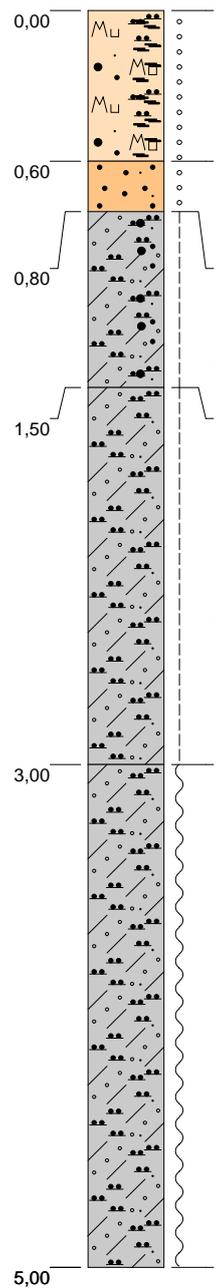
KRB 13

0,60 m - MUTTERBODEN, SAND, SCHLUFF, OH (Grob-/gemischtkörnige Böden, humos, stark humos, A, dunkelbraun, locker gelagert, erdfeucht, Mutterboden, leicht zu bohren)

0,20 m - MITTELSAND, SE (Sand, enggestuft), feinsandig, sehr schwach schluffig, B, hellbraun bis gelbbraun, locker gelagert, erdfeucht, Flugdecksand, leicht zu bohren)

0,70 m - GESCHIEBELEHM, SCHLUFF, UL (Schluff, leicht plastisch) bis SU* (Sand, stark schluffig), stark sandig, schwach tonig, schwach feinkiesig, C, graubraun, Rostflecken, kalkfrei, feucht, steif, Geschiebelehm, mäßig schwer zu bohren)

1,50 m - GESCHIEBELEHM, SCHLUFF, UL (Schluff, leicht plastisch) bis SU* (Sand, stark schluffig), feinsandig, grobsandig, feinkiesig, C, hellbraun bis hellgraubraun, kalkfrei, feucht, steif, Geschiebelehm, schwer zu bohren)

2,00 m - GESCHIEBELEHM, SCHLUFF, UL (Schluff, leicht plastisch) bis SU* (Sand, stark schluffig), feinsandig, grobsandig, feinkiesig, Sandbänder < 5cm, C, hellbraun bis hellgraubraun, kalkfrei, feucht, weich, Geschiebelehm, schwer zu bohren)

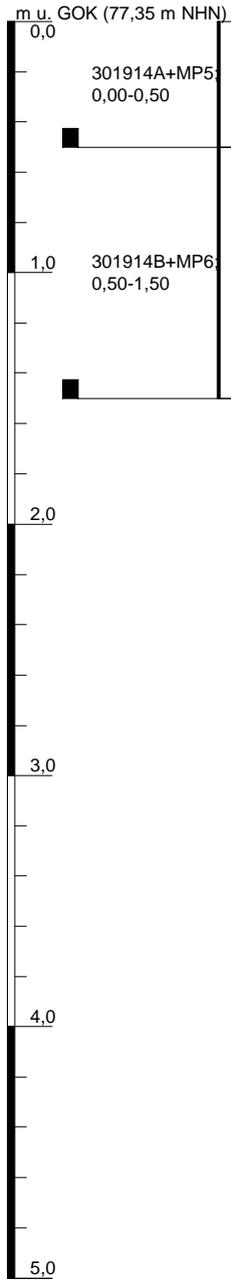
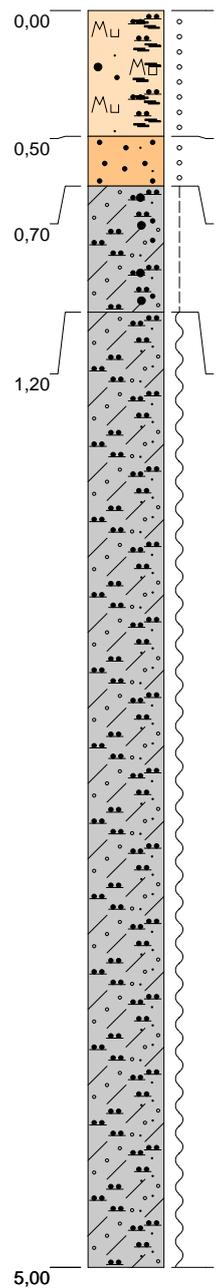
KRB 14

0,50 m - MUTTERBODEN, SAND, SCHLUFF, OH (Grob-/gemischtkörnige Böden, humos), stark humos, A, dunkelbraun, locker gelagert, erdfeucht, Mutterboden
 , leicht zu bohren

0,20 m - MITTELSAND, SE (Sand, enggestuft), feinsandig, B, gelbbraun, locker gelagert, erdfeucht, Flugdecksand
 , leicht zu bohren

0,50 m - GESCHIEBELEHM, SCHLUFF, UL (Schluff, leicht plastisch) bis SU* (Sand, stark schluffig), stark sandig, schwach tonig, schwach feinkiesig, C, hellbraun bis hellgrau, Rostflecken, kalkfrei, feucht, steif, Geschiebelehm
 , mäßig schwer zu bohren

3,80 m - GESCHIEBELEHM, SCHLUFF, UL (Schluff, leicht plastisch) bis SU* (Sand, stark schluffig), stark feinsandig, schwach tonig, schwach feinkiesig, Sandbänder bis 15 cm, C, braun bis hellgraubraun, kalkfrei, feucht, weich, Geschiebelehm
 , mäßig schwer zu bohren

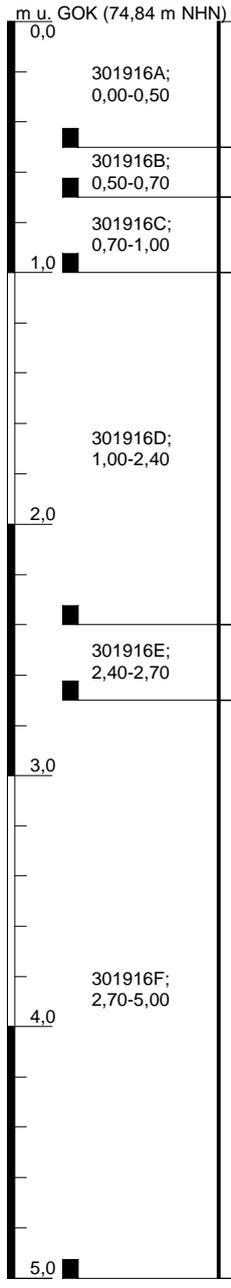
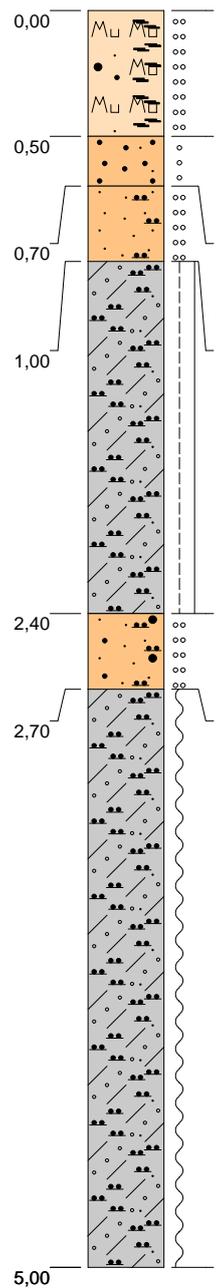
KRB 16

0,50 m - MUTTERBODEN, SAND, OH
(Grob-/gemischtkörnige Böden, humos), stark humos, schluffig, A, dunkelbraun, mitteldicht gelagert, erdfeucht, Mutterboden, mäßig schwer zu bohren

0,20 m - MITTELSAND, SE (Sand, enggestuft), feinsandig, lagenweise, humos, schwach schluffig, Wurzeln, B, hellgraubraun, locker gelagert, erdfeucht, Flugdecksand, leicht zu bohren

0,30 m - FEINSAND, SE (Sand, enggestuft), schluffig, mittelsandig, humos, Wurzeln, B, hellgraubraun, mitteldicht gelagert, erdfeucht, Flugdecksand, mäßig schwer zu bohren

1,40 m - GESCHIEBELEHM, SCHLUFF, UL (Schluff, leicht plastisch) bis SU* (Sand, stark schluffig), feinsandig, schwach tonig, schwach feinkiesig, C, hellbraun, Rostflecken, kalkfrei, erdfeucht, steif bis halbfest, Geschiebelehm, schwer zu bohren

0,30 m - FEINSAND, SE (Sand, enggestuft), schluffig, D, gelbbraun, Rostflecken, mitteldicht gelagert, erdfeucht, Geschiebesand, mäßig schwer zu bohren

2,30 m - GESCHIEBELEHM, SCHLUFF, UL (Schluff, leicht plastisch) bis SU* (Sand, stark schluffig), feinsandig, schwach tonig, schwach feinkiesig, C, braun bis hellbraun, kalkfrei, feucht, weich, Geschiebelehm, mäßig schwer zu bohren

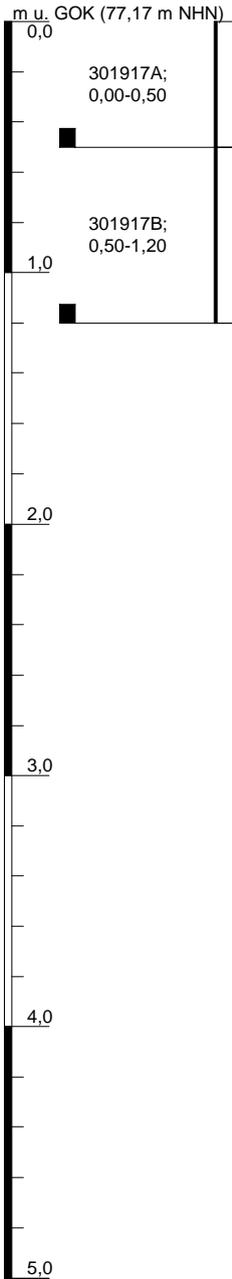
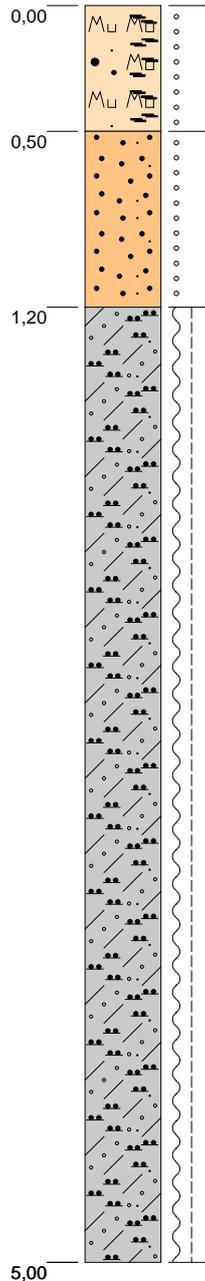
KRB 17

0,50 m - MUTTERBODEN, SAND, OH
(Grob-/gemischtkörnige Böden, humos), stark humos, schluffig, A, dunkelbraun, locker gelagert, erdfeucht, Mutterboden, leicht zu bohren

0,70 m - MITTELSAND, SE (Sand, enggestuft), feinsandig, schwach schluffig, humos, B, hellbraun, locker gelagert, erdfeucht, Flugdecksand, leicht zu bohren

3,80 m - GESCHIEBELEHM, SCHLUFF, UL (Schluff, leicht plastisch) bis SU* (Sand, stark schluffig), feinsandig, schwach tonig, schwach feinkiesig, C, hellgraubraun, kalkfrei, feucht, weich bis steif, Geschiebelehm, mäßig schwer zu bohren

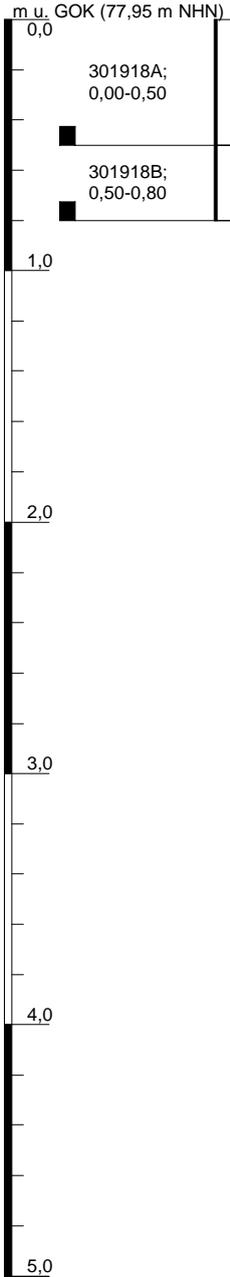
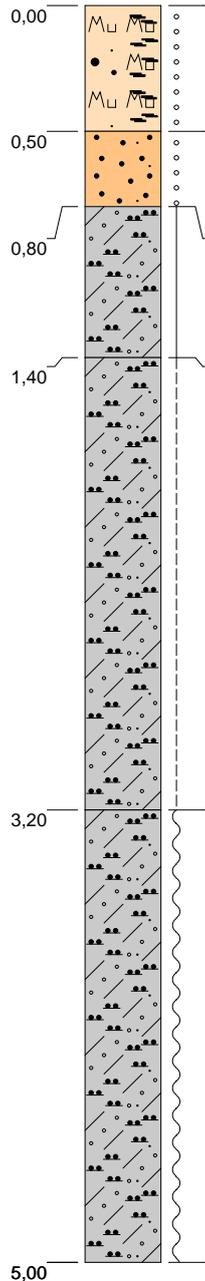
KRB 18

0,50 m - MUTTERBODEN, SAND, OH
(Grob-/gemischtkörnige Böden, humos), stark humos, schluffig, A, dunkelbraun, locker gelagert, erdfeucht, Mutterboden, leicht zu bohren

0,30 m - MITTELSAND, SE (Sand, enggestuft), feinsandig, schwach schluffig, humos, B, hellbraun, locker gelagert, erdfeucht, Flugdecksand, leicht zu bohren

0,60 m - GESCHIEBELEHM, SCHLUFF, UL (Schluff, leicht plastisch) bis SU* (Sand, stark schluffig), feinsandig, schwach tonig, schwach feinkiesig, C, hellgraubraun, kalkfrei, erdfeucht, halbfest, Geschiebelehm, schwer zu bohren

1,80 m - GESCHIEBELEHM, SCHLUFF, UL (Schluff, leicht plastisch) bis SU* (Sand, stark schluffig), feinsandig, schwach tonig, schwach feinkiesig, C, hellgraubraun, kalkfrei, feucht, steif, Geschiebelehm, mäßig schwer zu bohren

1,80 m - GESCHIEBELEHM, SCHLUFF, UL (Schluff, leicht plastisch) bis SU* (Sand, stark schluffig), feinsandig, schwach tonig, schwach feinkiesig, C, hellgraubraun, kalkfrei, sehr feucht, weich, Geschiebelehm, leicht zu bohren

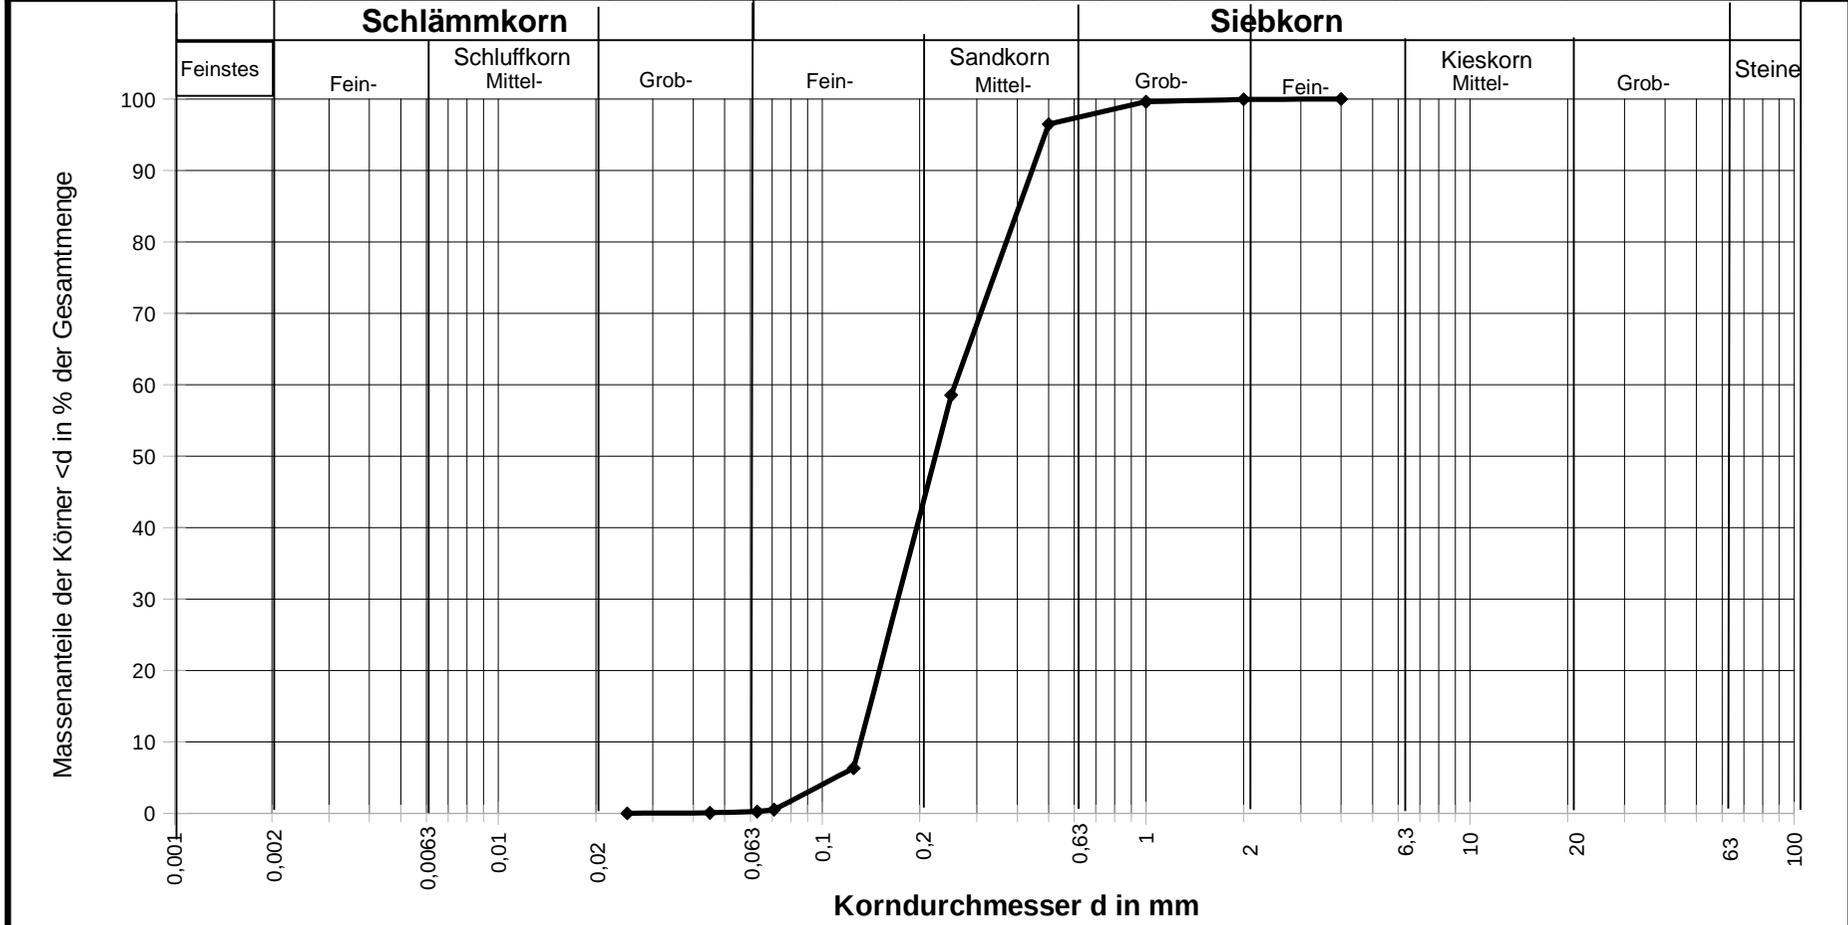
Berechnung des Durchlässigkeitsbeiwertes k_f aus der Kornverteilungskurve

Korndurchmesser d in mm:	63,0	31,5	16,0	8,0	4,0	2,0	1,0	0,5	0,25	0,125	0,071	0,063	0,045	0,025						
Massenanteil der Körner <d in % der Gesamtmenge:					100,0	99,9	99,6	96,5	58,5	6,3	0,5	0,3	0,1	0,0

Kurve Nr.:		Bemerkungen (z.B. Kornform): Wassergehalt ca. 7,76 % Schluff+Tonanteil 0,25% kf (Beyer) ca. 1,58E-004 [m/s] kf für DWA A 138 3,17E-005 [m/s]
Bodenart:	Mittelsand, stark feinsandig	
Bodengruppe:	SE	
Tiefe:	0,5 – 2,2 m	
$U = d_{60}/d_{10}$:	1,9	
$C_c = (d_{30})^2/d_{10} * d_{60}$:		
Entnahmestelle/Ort:	KRB 9

An zwei charakteristischen Bodenproben erfolgten Kornverteilungsanalysen, aus denen der Durchlässigkeitsbeiwert k_f berechnet wurde (Ergebnis Anlage [4]).
